# ANÁLISIS DE LA PROBLEMÁTICA AMBIENTAL EN LOS MOLLES, COMUNA DE LA LIGUA

## PARTE 1.

## CALIDAD DEL AGUA POTABLE.

ABRIL 2015

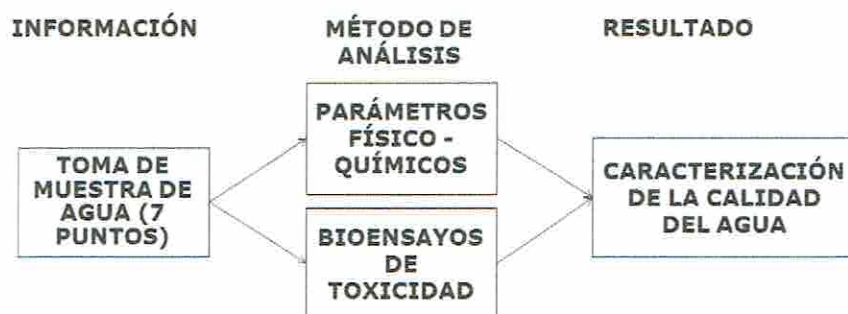
**Figura 3.1.** Esquema resumen aplicado para la caracterización de las muestras de agua.

La metodología de análisis sobre las muestras de agua se realizó mediante dos (2) procedimientos distintos (ver **Figura 3.1**):

- Caracterización de parámetros físico-químicos y organolépticos.
- Caracterización mediante bioensayos de toxicidad practicada sobre embriones de peces.
